令和5年度通学路合同点検 点検箇所及び概要

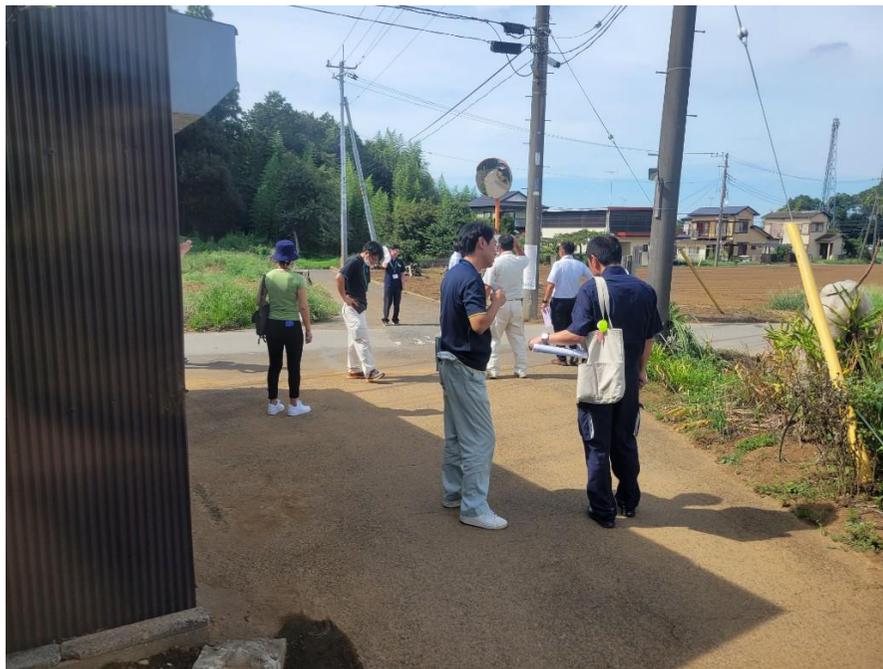
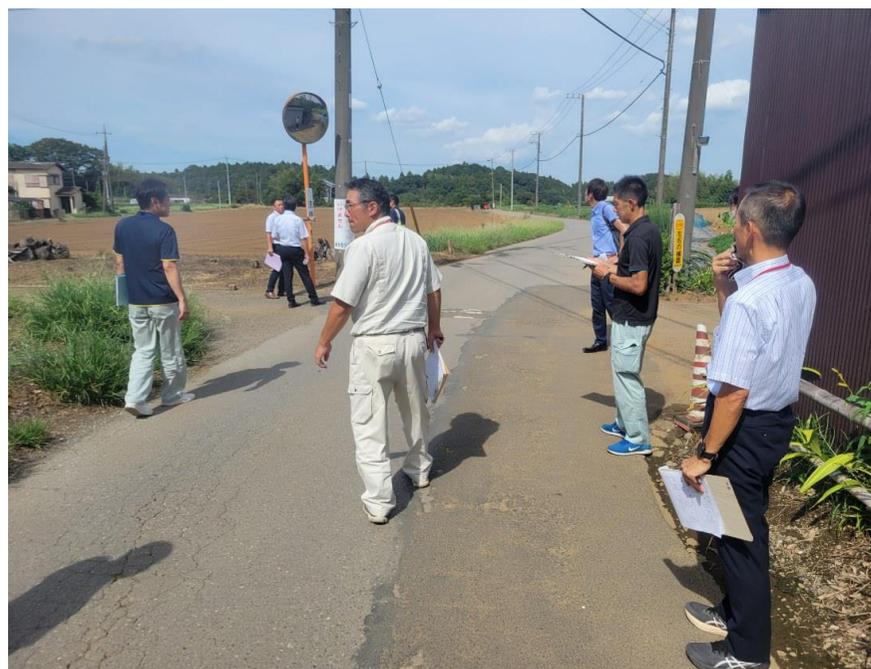
①市道 01-005 号線（成城台団地から北上し、登り切った先の交差点）【根木名小学校区】

- ・旭が丘団地の児童が成城台団地前を通り、北上するルートが通学路として指定されている。
- ・成城台団地前を北上し、登り切った先の交差点の左側の家屋が死角となり、ファミリータウン富里方面からの車が見づらい。運転者側からも同様に児童を視認しづらい。

- ・交差点のクロスマークが薄れているため、令和6年度にクロスマーク及び赤枠囲いの路面標示を施し、交差点であることを注意喚起する方針とした。
- ・児童が横断する際、より注意を惹くように、令和6年度に注意喚起看板をカーブミラーの辺りに設置する方針とした。

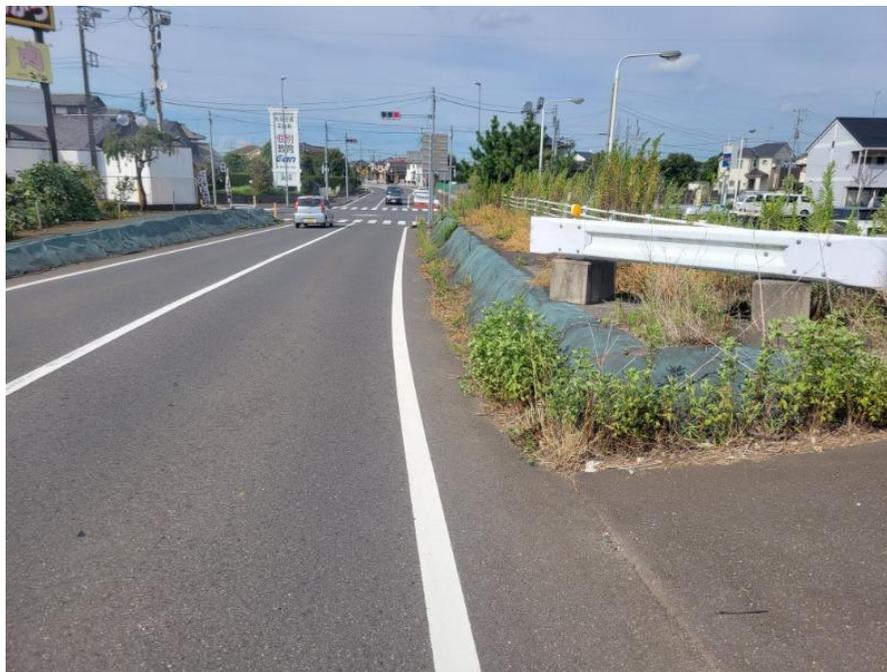
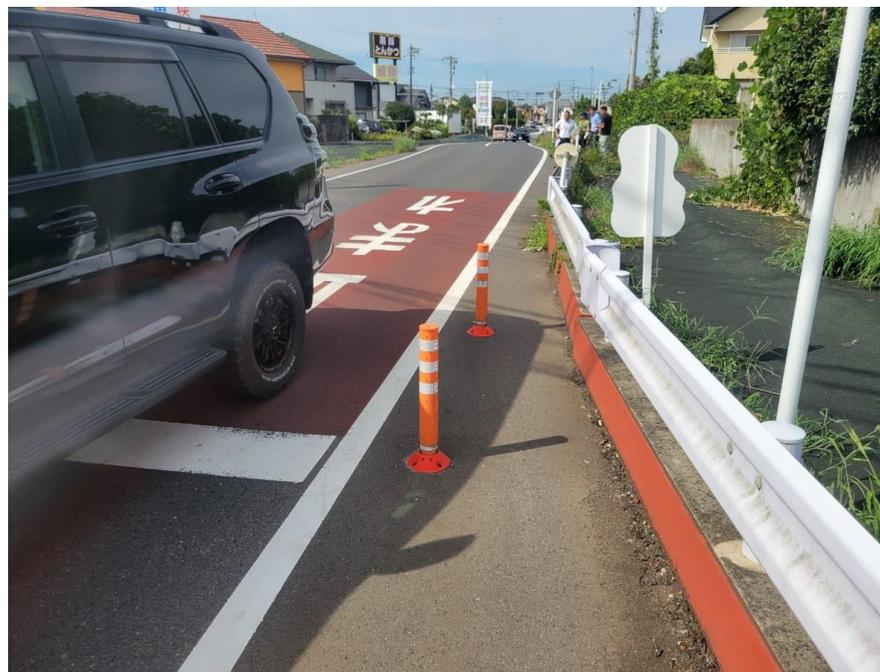
② 国道 296 号線と県道成田両国線を繋ぐ県道【富里小学校区、富里中学校区】

- ・片側ののり面が車道に近いことや路側帯に設置されたポールにより、自転車が通行する際に危険を伴う。

- ・もう片側と比較して、とりわけ路側帯が狭いわけではないが、雑草が生えており狭く感じる。
 - ・置きガードレールとポールの幅が狭く、自転車で通行する際に車道に大きくはみ出してしまう可能性がある。
- 道路管理者である成田土木事務所より、草刈りを実施することと、当道路はこれで完成ではなく用地買収を進めている旨説明あり。また、置きガードレールの内側は歩行を想定していないため、セットバックが可能との説明あり。
- 草刈り、用地調整、置きガードレールの移設を成田土木事務所で行う方針とした。

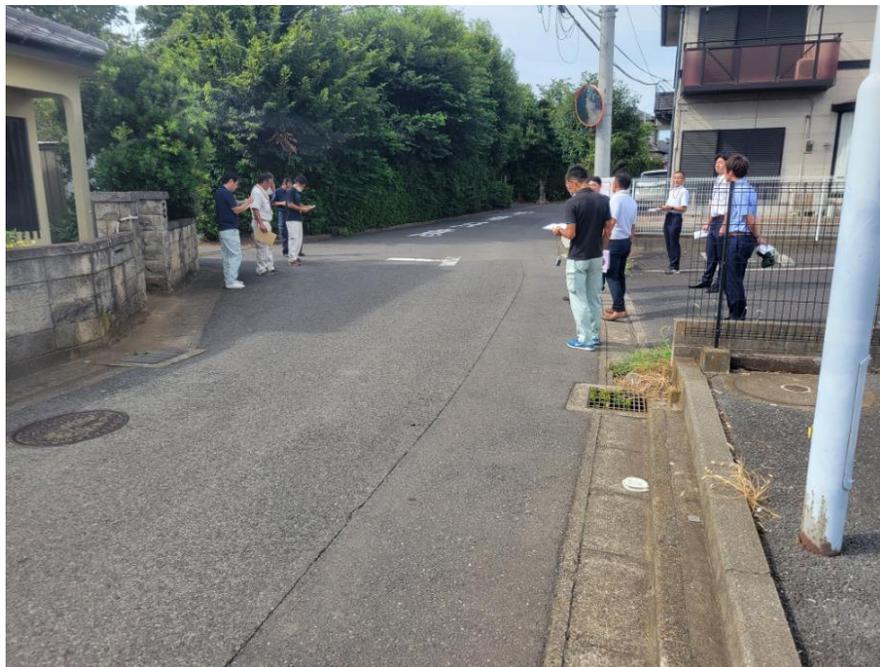
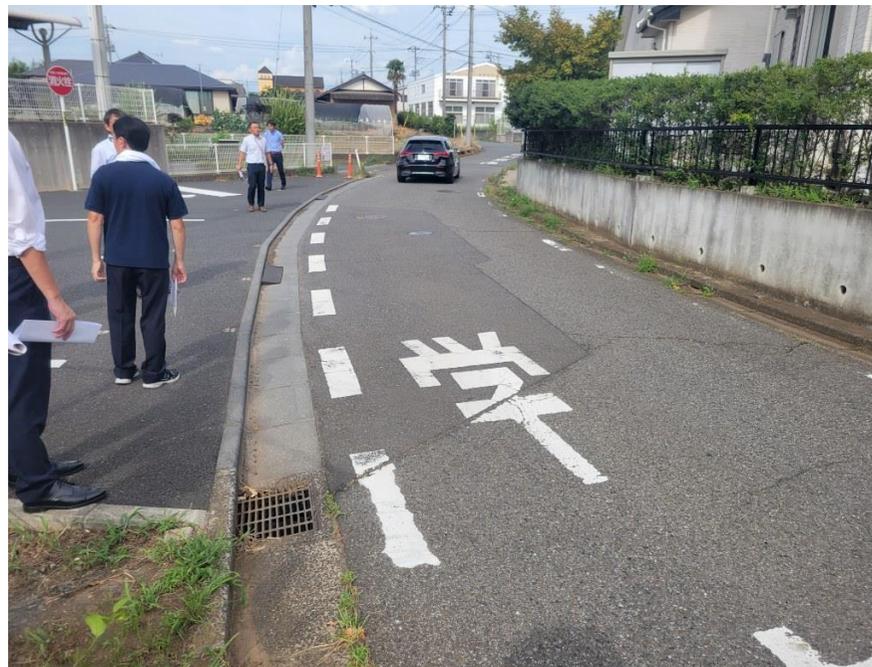
③市道 2-0012 号線【七栄小学校区】

- ・主に小松台団地の児童が当該道路を通るルートが通学路として指定されている。
- ・道路幅が狭く、カーブが続き見通しが悪いため、歩行時に危険を伴う。

- ・令和6年度に七栄小学校を背にして左側の路肩部分にグリーンベルトと外側線を設置する方針とした。

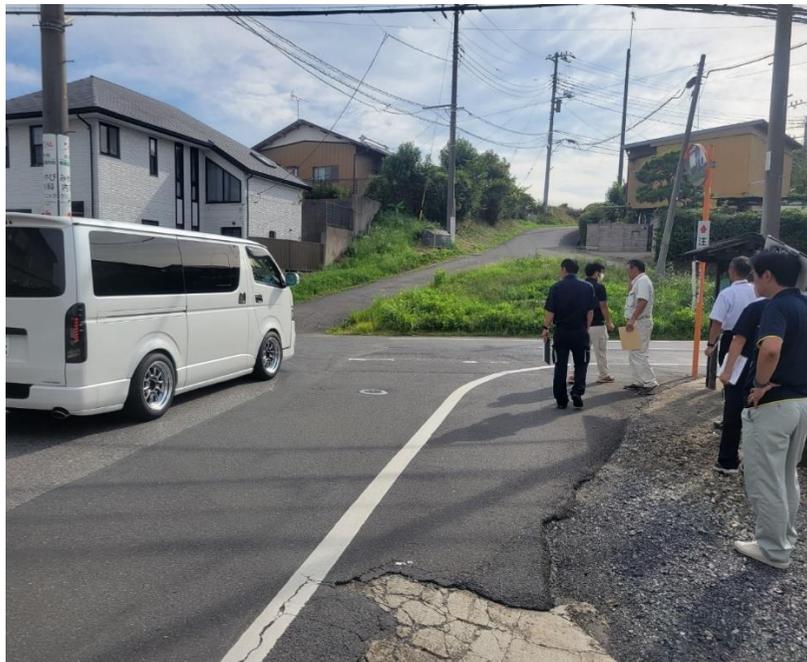
④市道 1-0129 号線（日東橋方面からと市道 01-002 号線の交差点）【日吉台小学校区】

- ・日東橋方面から来る車が交差点に差し掛かる際に、左側の家屋が死角となり、車が飛び出すため歩行時に危険を伴う。

- ・交差点右側にカーブミラーがあるが、運転者からするとカーブミラーがあることを認識しておらず、目視により左側からの車を確認しようとするため、飛び出してしまうものと思われる。
- 効果的な対策が見当たらず、安全対策の要検討箇所とすることとなった。
