令和6年度通学路合同点検 点検箇所及び概要

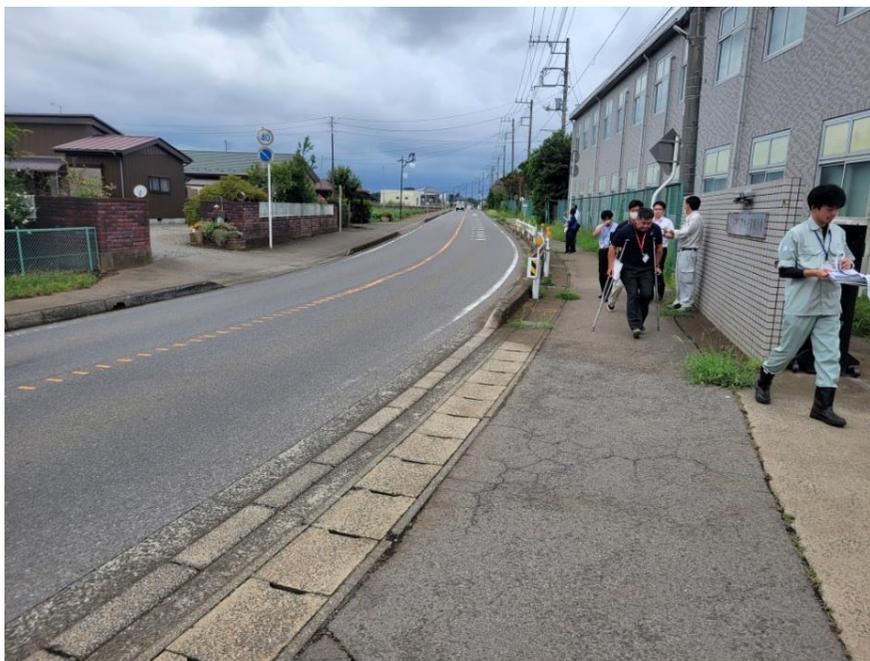
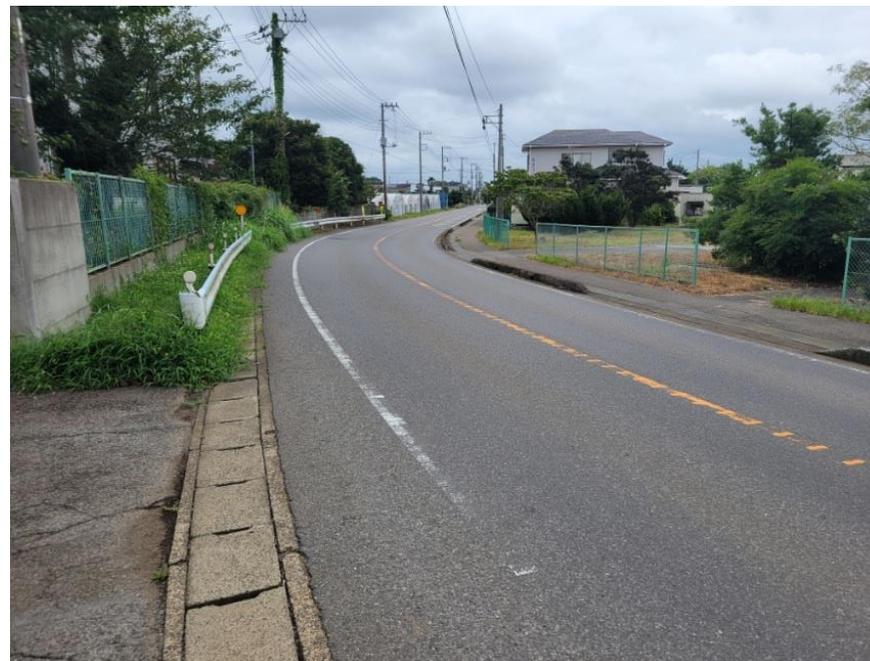
① 県道102号（太産工業（株）前のカーブ）【富里南中学校区】

- ・カーブに勢いよくさしかかる車が多く、危険がある。

- ・はみ出し禁止のセンターラインが薄れている。
→成田警察から千葉県公安委員会へセンターラインの補修を依頼する方針とした。
- ・減速を促す路面標示が薄れている。
→成田土木事務所で路面標示の補修を検討する方針とした。

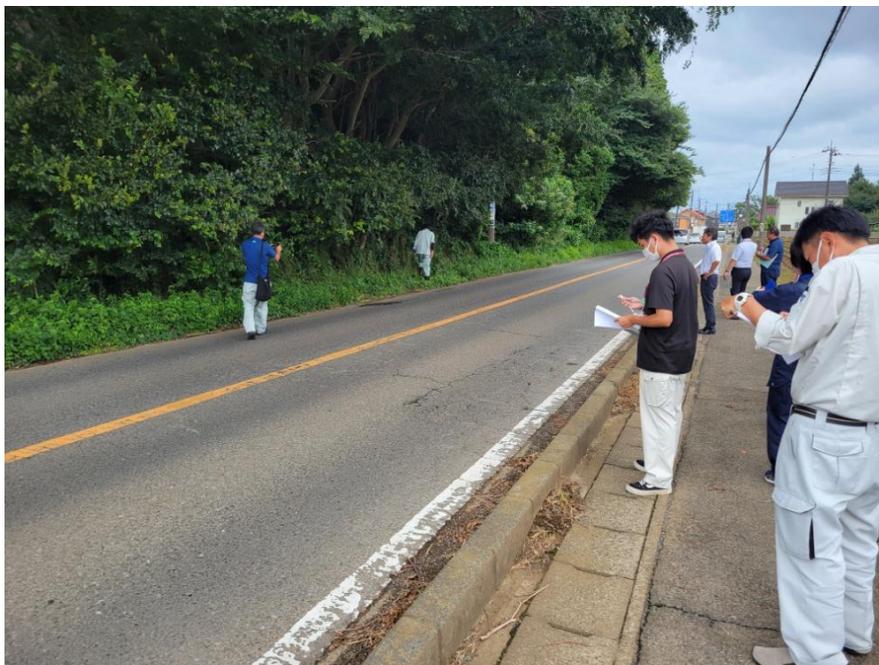
② 県道 102 号（ローソン十倉北店からミニストップ両国店までの道路）【富里南中学校区】

- ・自転車は左側通行が原則だが、木枝が道路に伸びていたり、外側線がかすれているなど、余裕を持って自転車で走行できない状態となっている。

- ・木枝の張り出しや雑草の繁茂により、自転車の通行に支障が生じている。
- 成田土木事務所で境界確認及び草刈り等により、整備を行う方針とした。また、木枝の張り出しについては、可能な限り地権者に対応を依頼する方針とした。
- 当該道路は、普通自転車歩道通行可になっていないが、実態としては、自転車も歩道側を通行しており、実際の通行に危険が生じていれば、歩行者に配慮して歩道を通行してもよいことを成田警察と確認した。

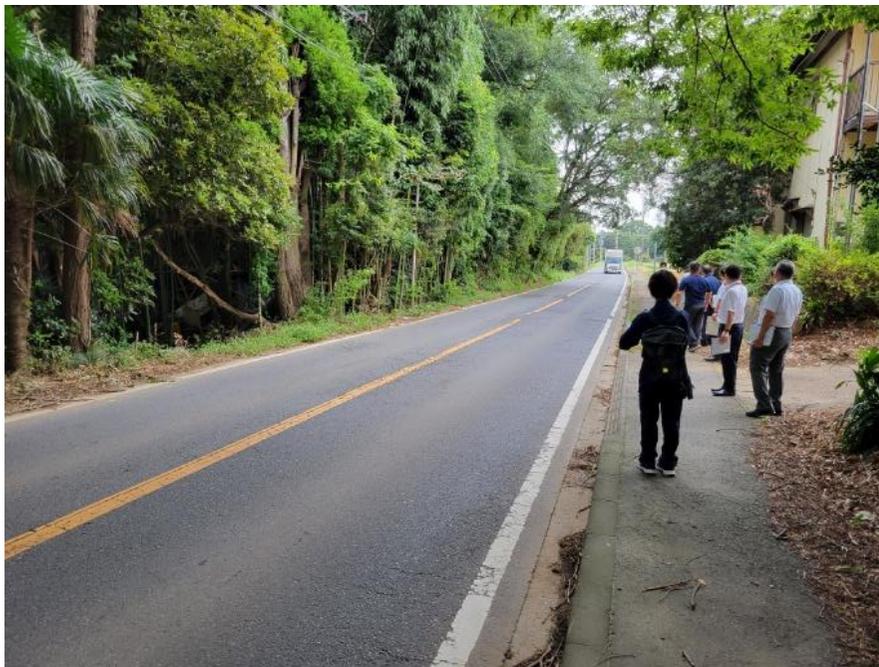
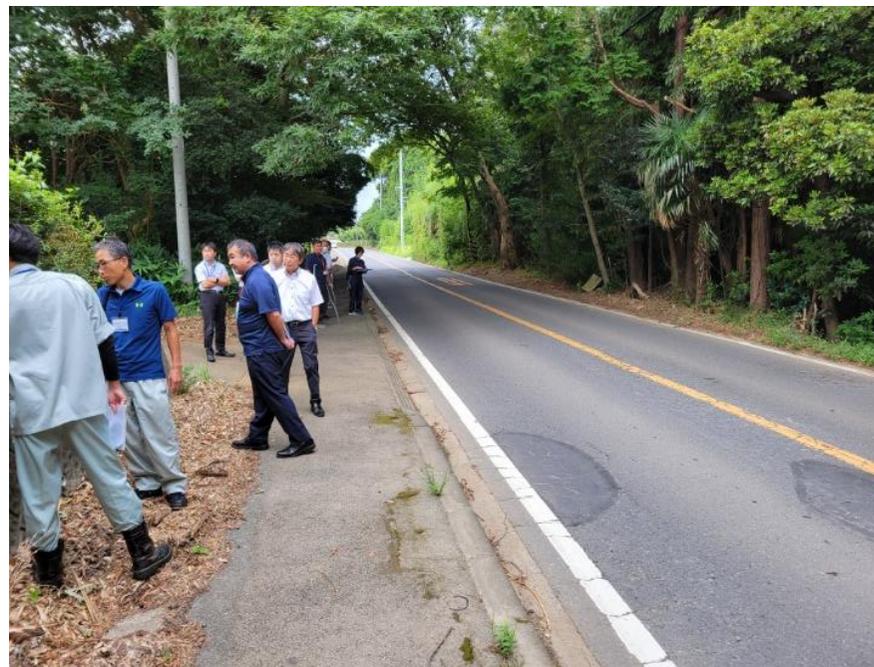
③ 県道 43 号（しょうね家から武州神社までの道路）【富里南中学校区】

・自転車は左側通行が原則だが、木枝が道路に伸びていたり、外側線がかすれているなど、余裕を持って自転車で走行できない状態となっている。

- ・木枝の張り出しや雑草の繁茂により、自転車の通行に支障が生じている。
- 成田土木事務所で境界確認及び草刈り等により、整備を行う方針とした。また、歩道側の土砂、落ち葉等の堆積があるため、清掃による整備を行う方針とした。
- 当該道路は、普通自転車歩道通行可になっていないが、実態としては、自転車も歩道側を通行しており、実際の通行に危険が生じていれば、歩行者に配慮して歩道を通行してもよいことを成田警察と確認した。

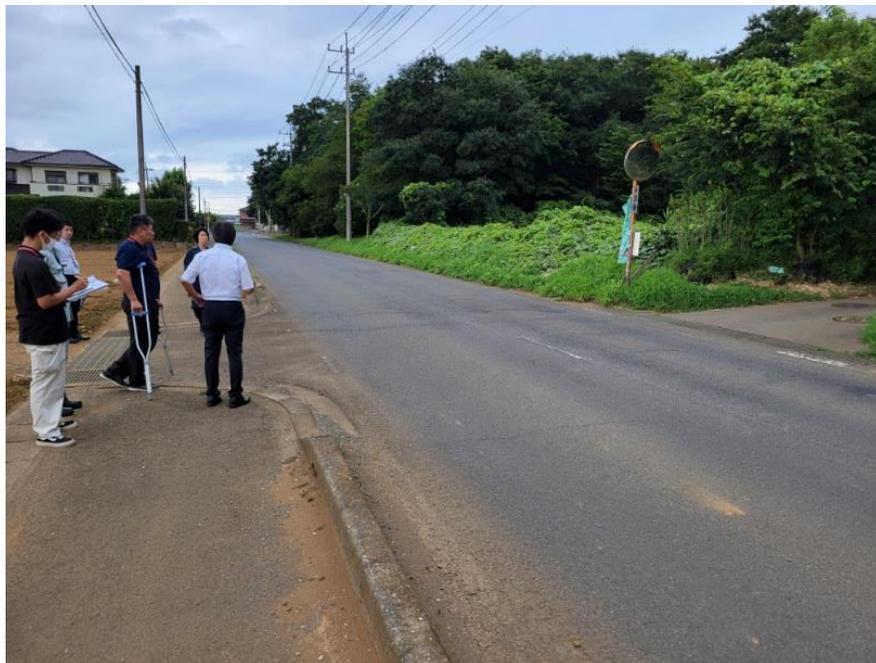
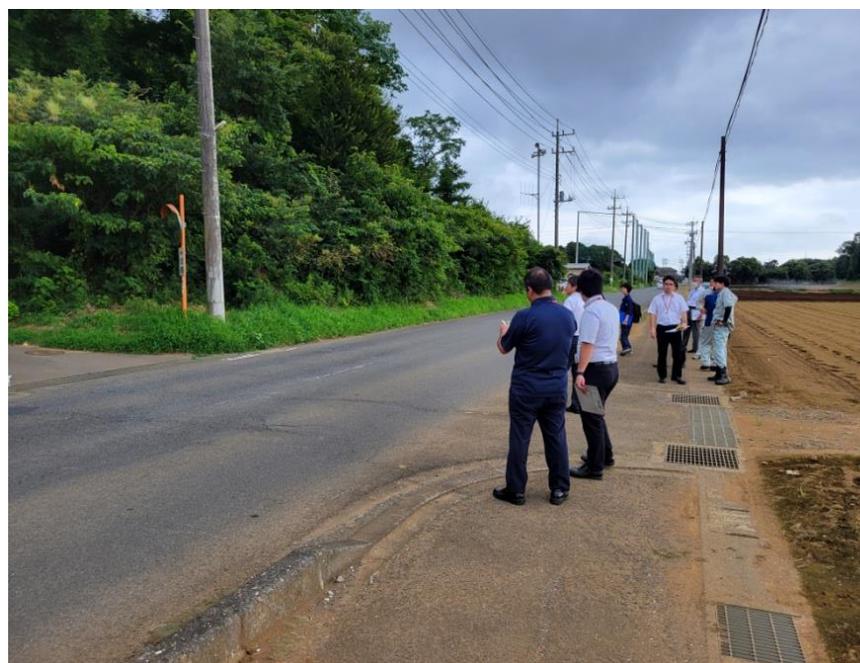
④市道 02-014 号線（四区集会所付近交差点）【浩養小学校区】

- ・ 実の口方面から通う児童が四区方面へ向かい、四区集会所付近で歩道側へ横断したいが、横断歩道がないため、車が止まってくれない（保護者からの要望）。

- ・ 要望としては横断歩道の新設であったが、現地の状況では雑草等の繁茂により横断のための待機場所がないことや利用人数から設置は不適との判断となった。
- 横断歩道設置の代替策として、境界確認や草刈りの実施の他、注意喚起看板の設置やクロスマーク又はT字マークの路面標示により、横断者への注意喚起や交差点であることを強調する対策を施す方針とした。
- 決定した対策方針を学校と共有し、児童への安全指導及び保護者への説明を実施する方針とした。

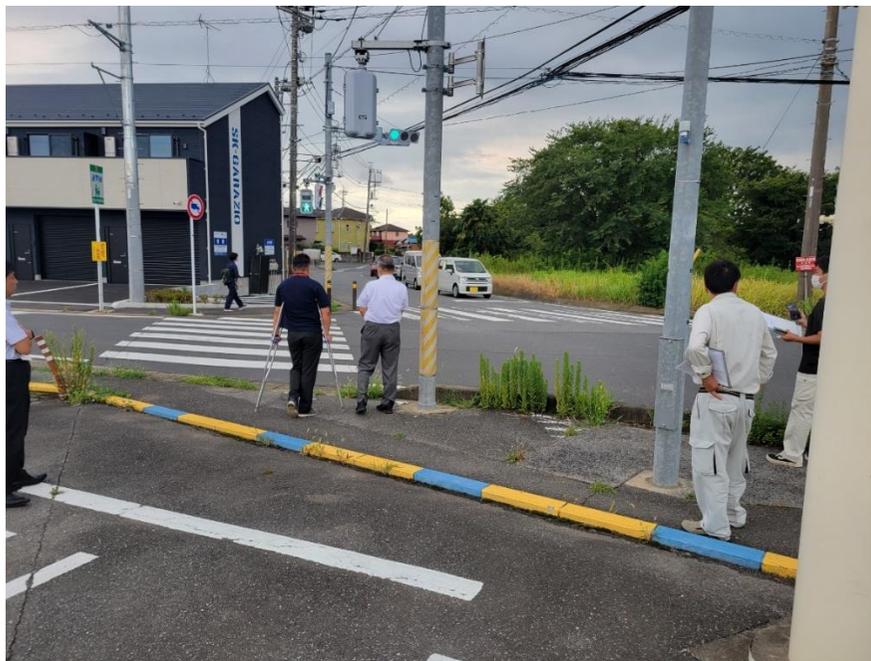
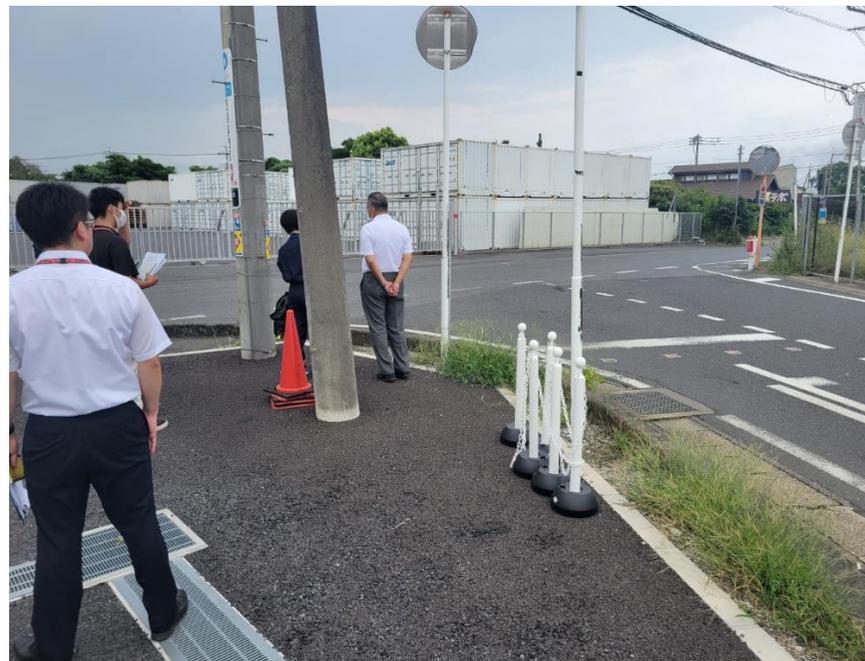
⑤市道 01-003 号線と市道 1-0242 号線・1-0247 号線の交差点（獅子穴交差点）【富里小学校区、七栄小学校区】

- ・当該交差点において、交通事故（自転車対自動車及び自動車対自動車）が発生している。

- ・市道 1-0247 号線の交差点については、交差点の形状が原因で自転車の巻き込み事故が発生している可能性がある。
→車止めの設置により交差点の形状を変更し、巻き込み事故を防止する対策を施す方針とした。
- ・市道 1-0242 号線の交差点については、停止線の角度が原因で車両間隔を見誤り、事故が発生している可能性がある。
→停止線の角度を変更することを検討する方針とした。
