# 富里市校舎等改修改築環境改善計画

平成 29 年 3 月

(令和 7 年 1 月改訂)

富里市教育委員会

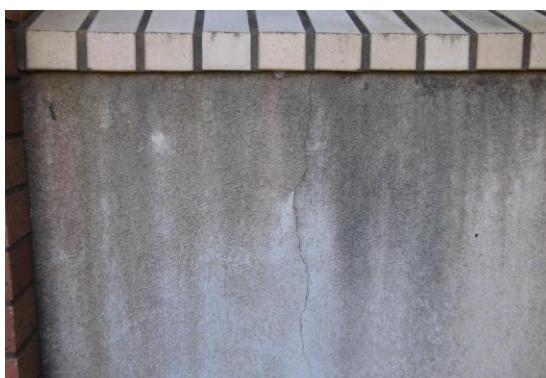
校舎棟及び屋内運動場棟は壁面の汚損やクラック、軒裏の鉄筋露出を多く確認しました。劣化が進行し壁面剥離による躯体へのダメージなどの予防安全を考慮して、早急な修繕が必要です。また、内装材の劣化・破損が全校的に見受けられたため、大規模改造と合わせて適切な修繕を行う必要があります。

写真-9: 壁面クラック

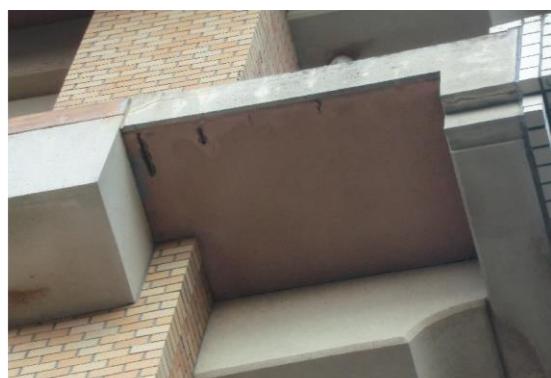
写真-10: 軒裏 鉄筋露出

学校施設を適切に維持管理していくためには、劣化や損傷が起こる前、若しくは軽度な損傷段階から修繕を行う「予防保全」が重要となります。しかしながら、現状はすでに屋上防水等の劣化損傷により雨漏りが発生している建物や鉄筋の爆裂等により外壁材の剥落が懸念される箇所などの建物が存在するため、児童・生徒の安全面や施設の劣化損傷に直結するものについては、緊急性や優先度を考慮の上、適切に修繕を行い、必要に応じて改修工事を実施します。

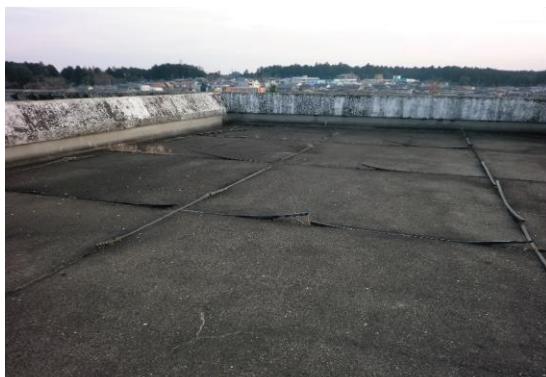
写真-11: 屋上防水層の劣化

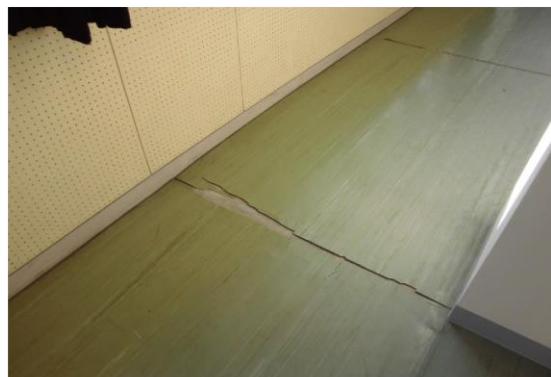
写真-12: 内部床 破損

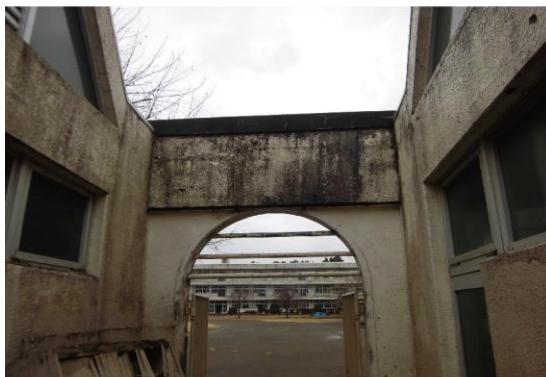
プール棟においては開放期間が短く定期的な管理が難しいことから、内外共に著しい劣化・破損を確認しました。(写真-9～14)

写真-13: プール棟の劣化

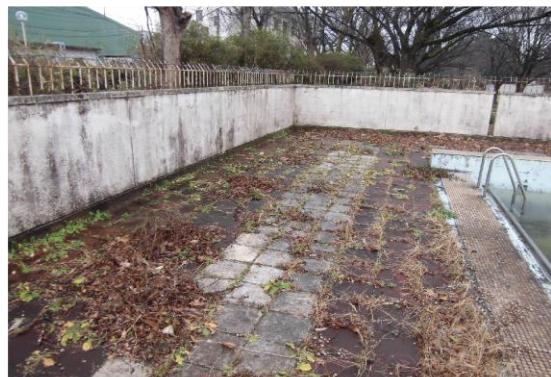
写真-14: プールサイド

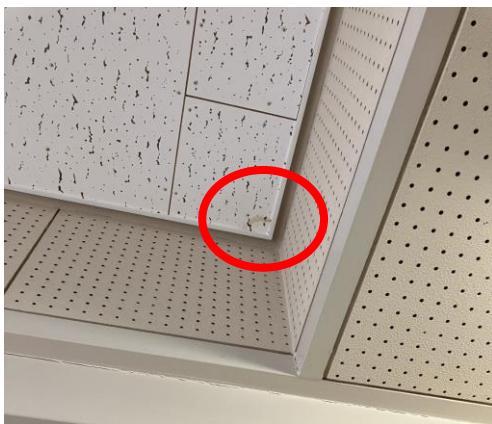
また、屋上防水層の脆弱化、雨水の浸入漏水による天井材の腐食の報告を複数箇所で受けており、目視調査の内容と合わせて早急な修繕が必要です。（写真-15、16）

写真-15：漏水による天井の滲み

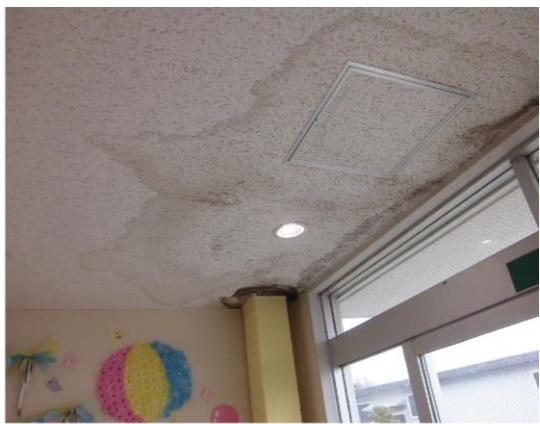
写真-16：漏水による天井腐食

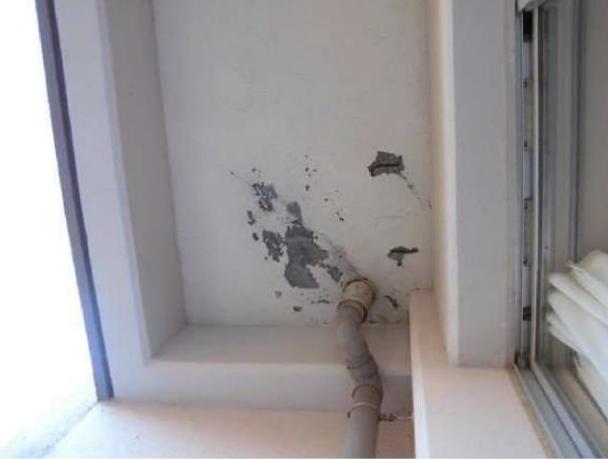
<p>緊急</p> <p>①. 第1校舎</p> <p>1. 軒裏 剥離</p> <p>規模 : 1m<sup>2</sup> (1m角)</p> <p>*ヒアリング調査結果 : d</p>

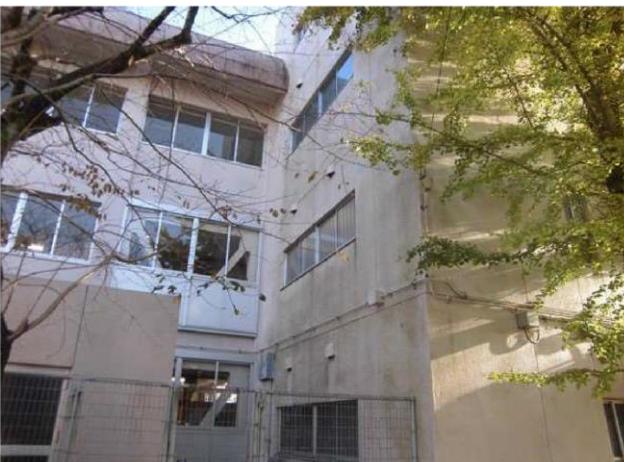
<p>改善</p> <p>①. 第1校舎</p> <p>2. 壁面 汚れ</p> <p>規模 : 91m<sup>2</sup> (7m×13m)</p>

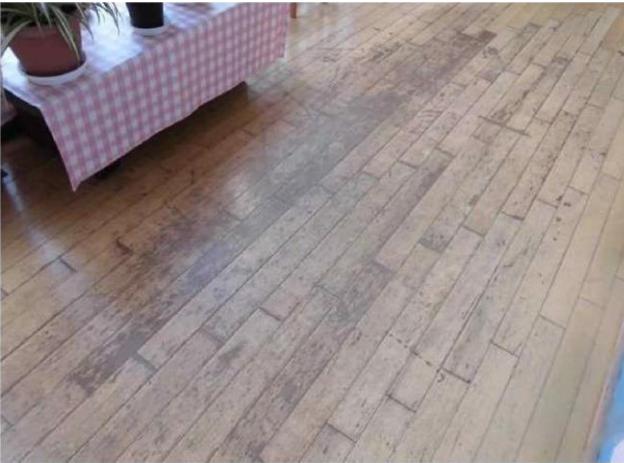
<p>修繕</p> <p>①. 第1校舎</p> <p>3. 床 (フローリング) 劣化</p> <p>規模 : 2m<sup>2</sup> (1m×2m)</p>
