令和5年度通学路合同点検 点検箇所及び概要

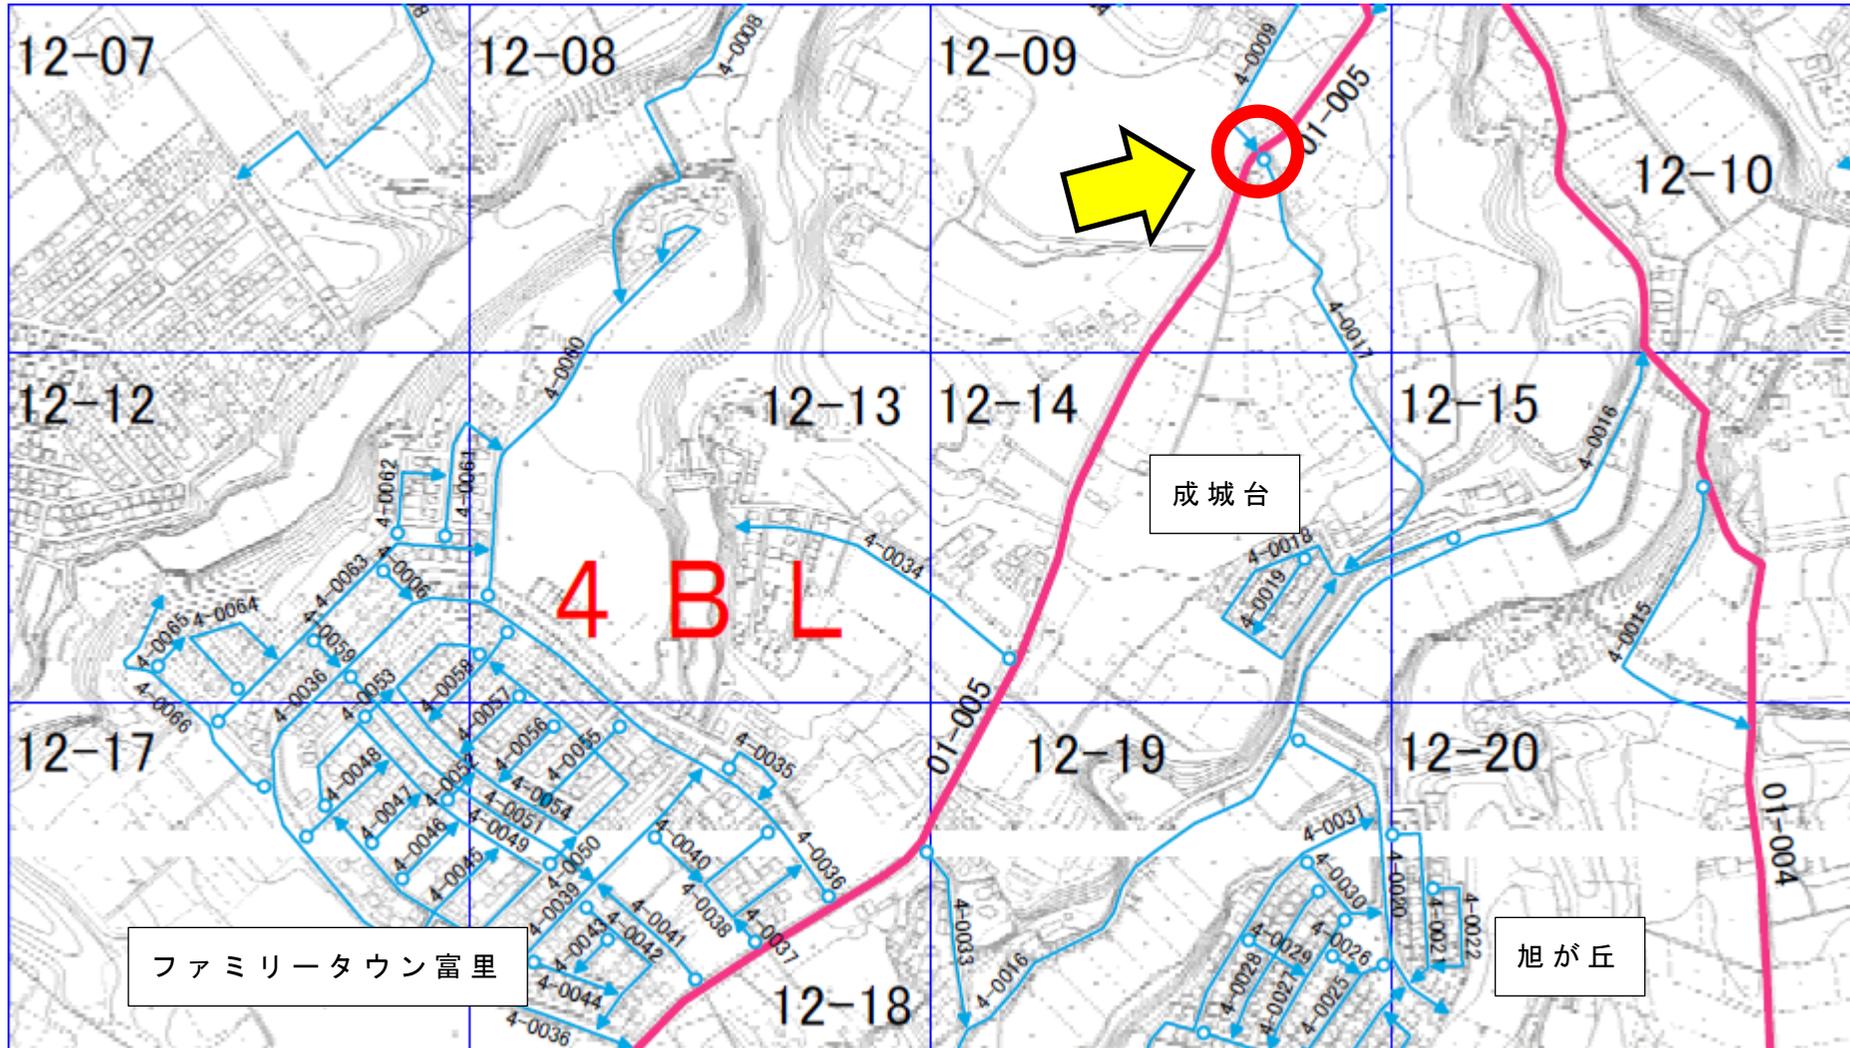
①市道 01-005 号線（成城台団地から北上し、登り切った先の交差点）【根木名小学校区】

- ・旭が丘団地の児童が成城台団地前を通り、北上するルートが通学路として指定されている。
- ・成城台団地前を北上し、登り切った先の交差点の左側の家屋が死角となり、ファミリータウン富里方面からの車が見づらい。運転者側からも同様に児童を視認しづらい。

- ・交差点のクロスマークが薄れているため、令和6年度にクロスマーク及び赤枠囲いの路面標示を施し、交差点であることを注意喚起する方針とした。
- ・児童が横断する際、より注意を惹くように、令和6年度に注意喚起看板をカーブミラーの辺りに設置する方針とした。

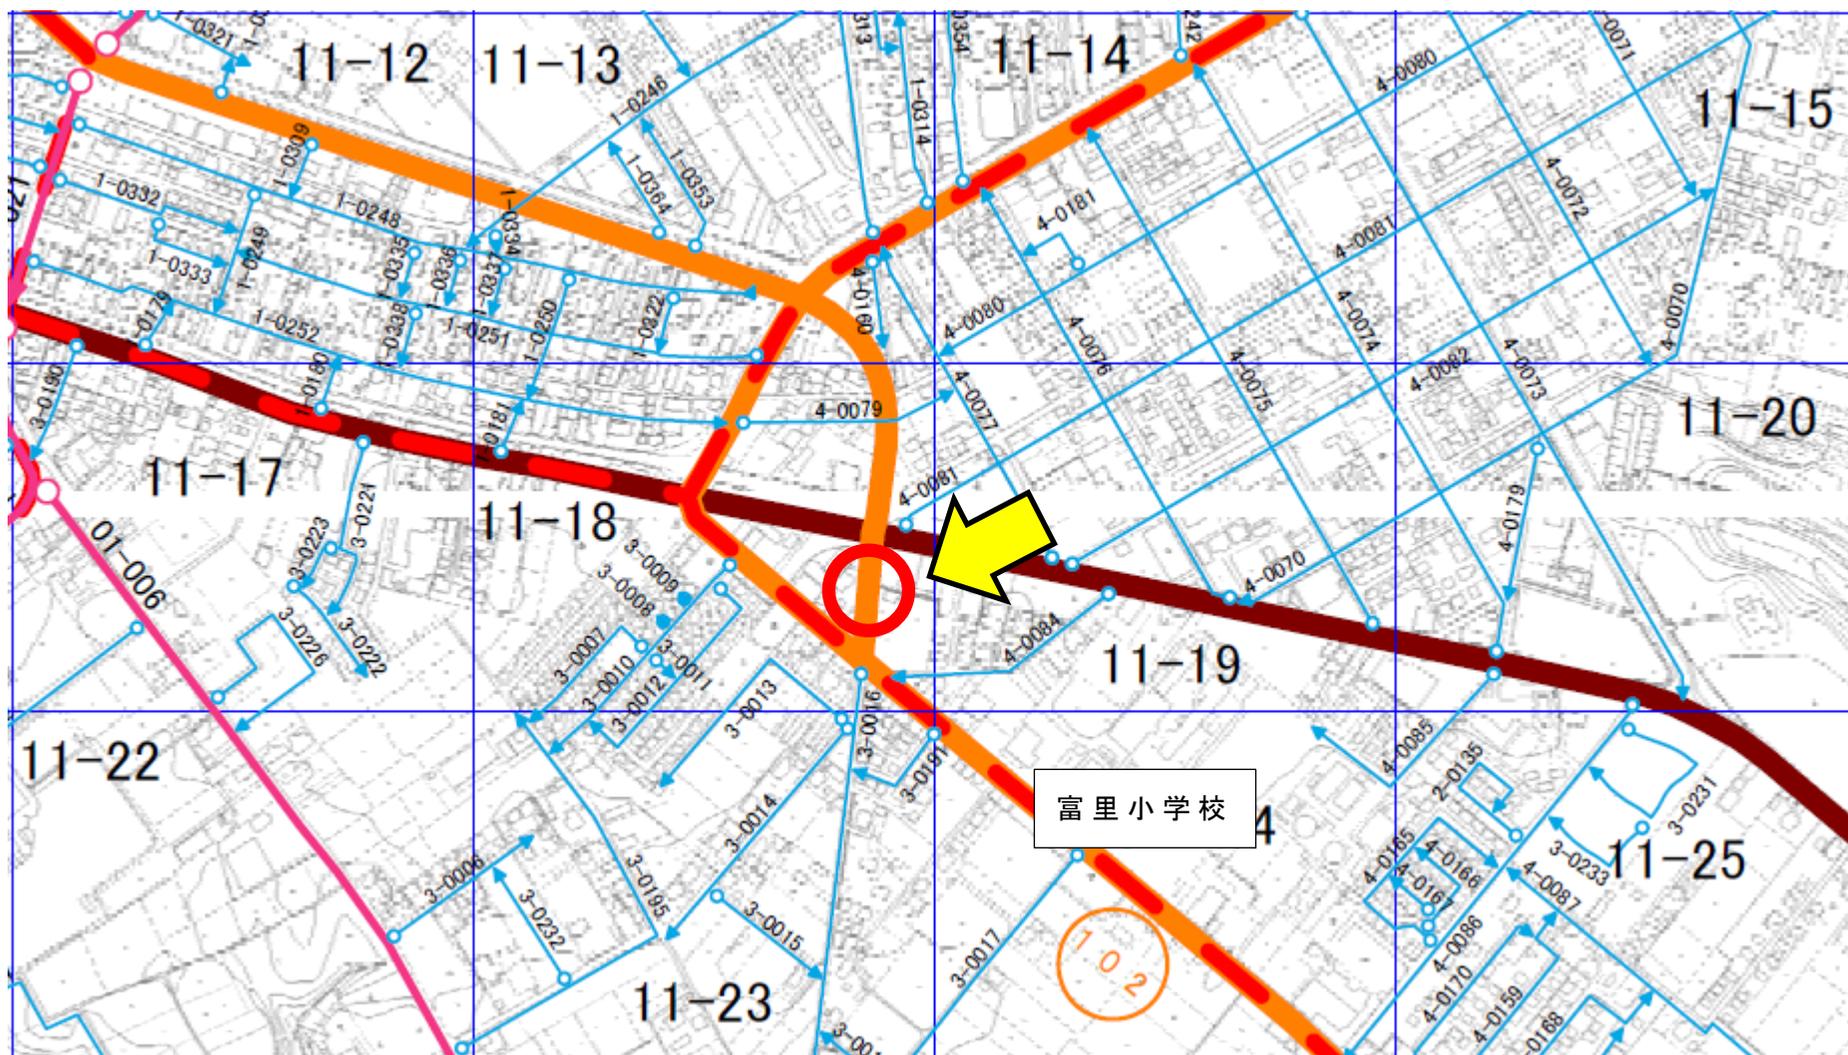
② 国道 296 号線と県道成田両国線を繋ぐ県道【富里小学校区、富里中学校区】

- ・片側ののり面が車道に近いことや路側帯に設置されたポールにより、自転車が通行する際に危険を伴う。

- ・もう片側と比較して、とりわけ路側帯が狭いわけではないが、雑草が生えており狭く感じる。
 - ・置きガードレールとポールの幅が狭く、自転車で通行する際に車道に大きくはみ出してしまう可能性がある。
- 道路管理者である成田土木事務所より、草刈りを実施することと、当道路はこれで完成ではなく用地買収を進めている旨説明あり。また、置きガードレールの内側は歩行を想定していないため、セットバックが可能との説明あり。
- 草刈り、用地調整、置きガードレールの移設を成田土木事務所で行う方針とした。

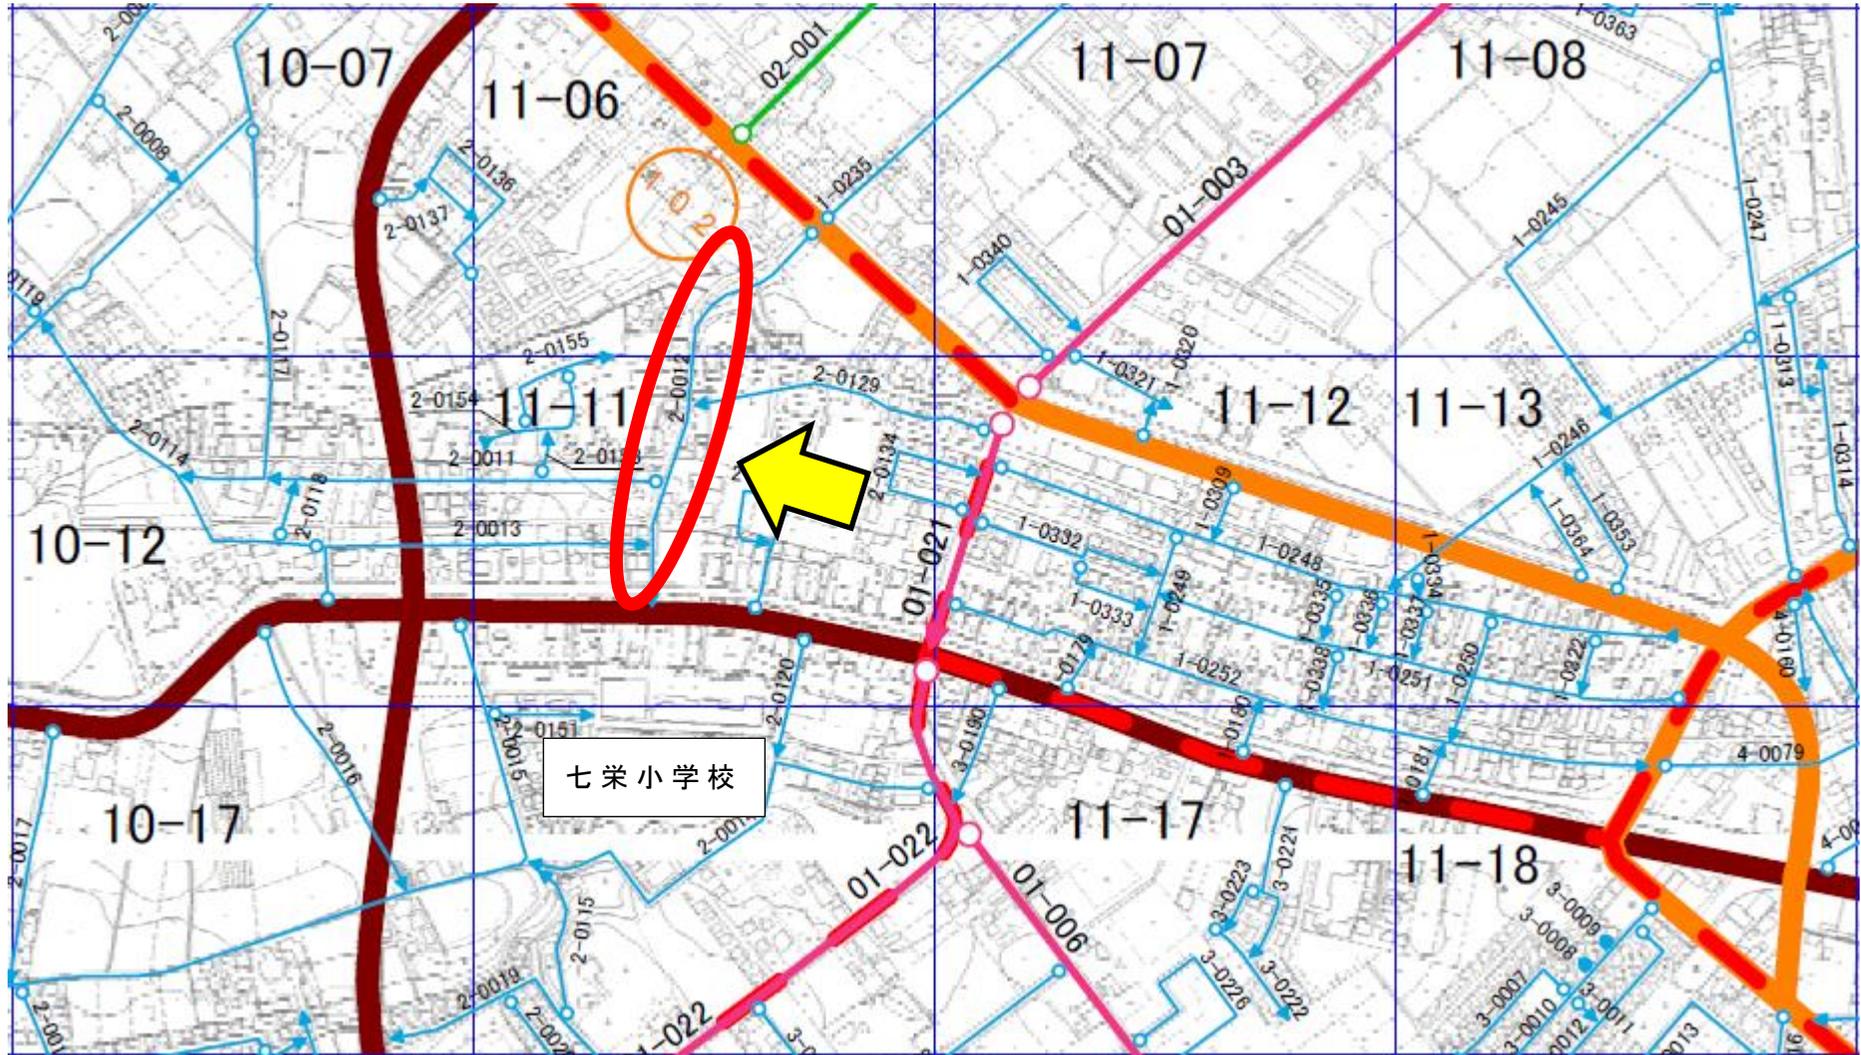
③市道 2-0012 号線【七栄小学校区】

- ・主に小松台団地の児童が当該道路を通るルートが通学路として指定されている。
- ・道路幅が狭く、カーブが続き見通しが悪いため、歩行時に危険を伴う。

- ・令和6年度に七栄小学校を背にして左側の路肩部分にグリーンベルトと外側線を設置する方針とした。

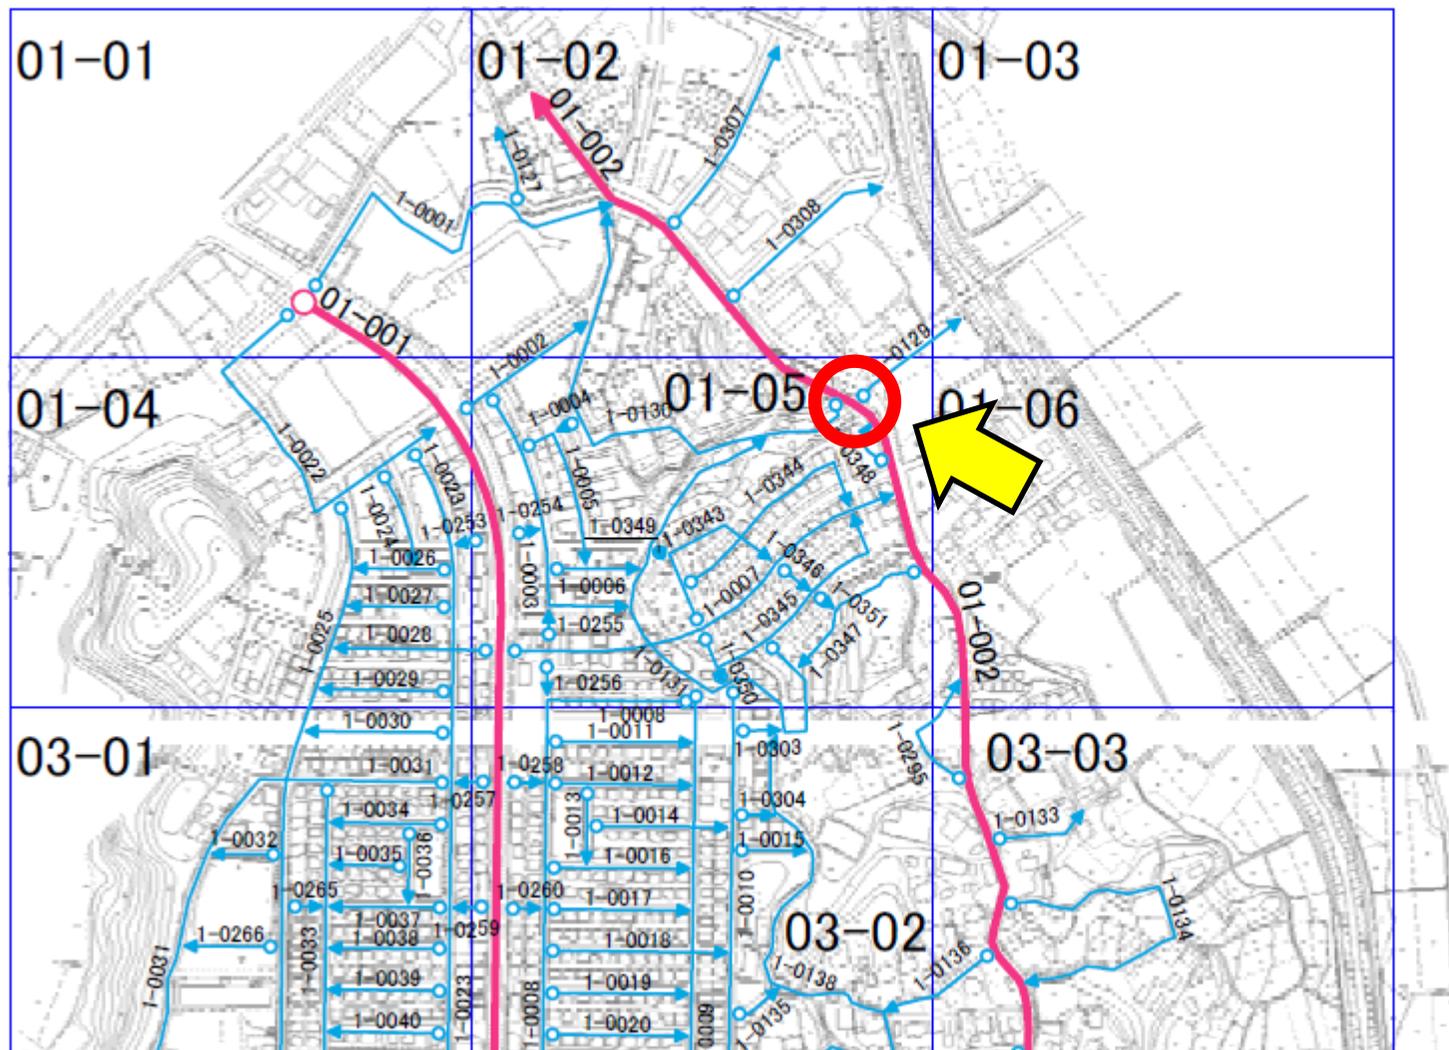
④市道 1-0129 号線（日東橋方面からと市道 01-002 号線の交差点）【日吉台小学校区】

- ・日東橋方面から来る車が交差点に差し掛かる際に、左側の家屋が死角となり、車が飛び出すため歩行時に危険を伴う。
