令和6年度通学路合同点検 点検箇所及び概要

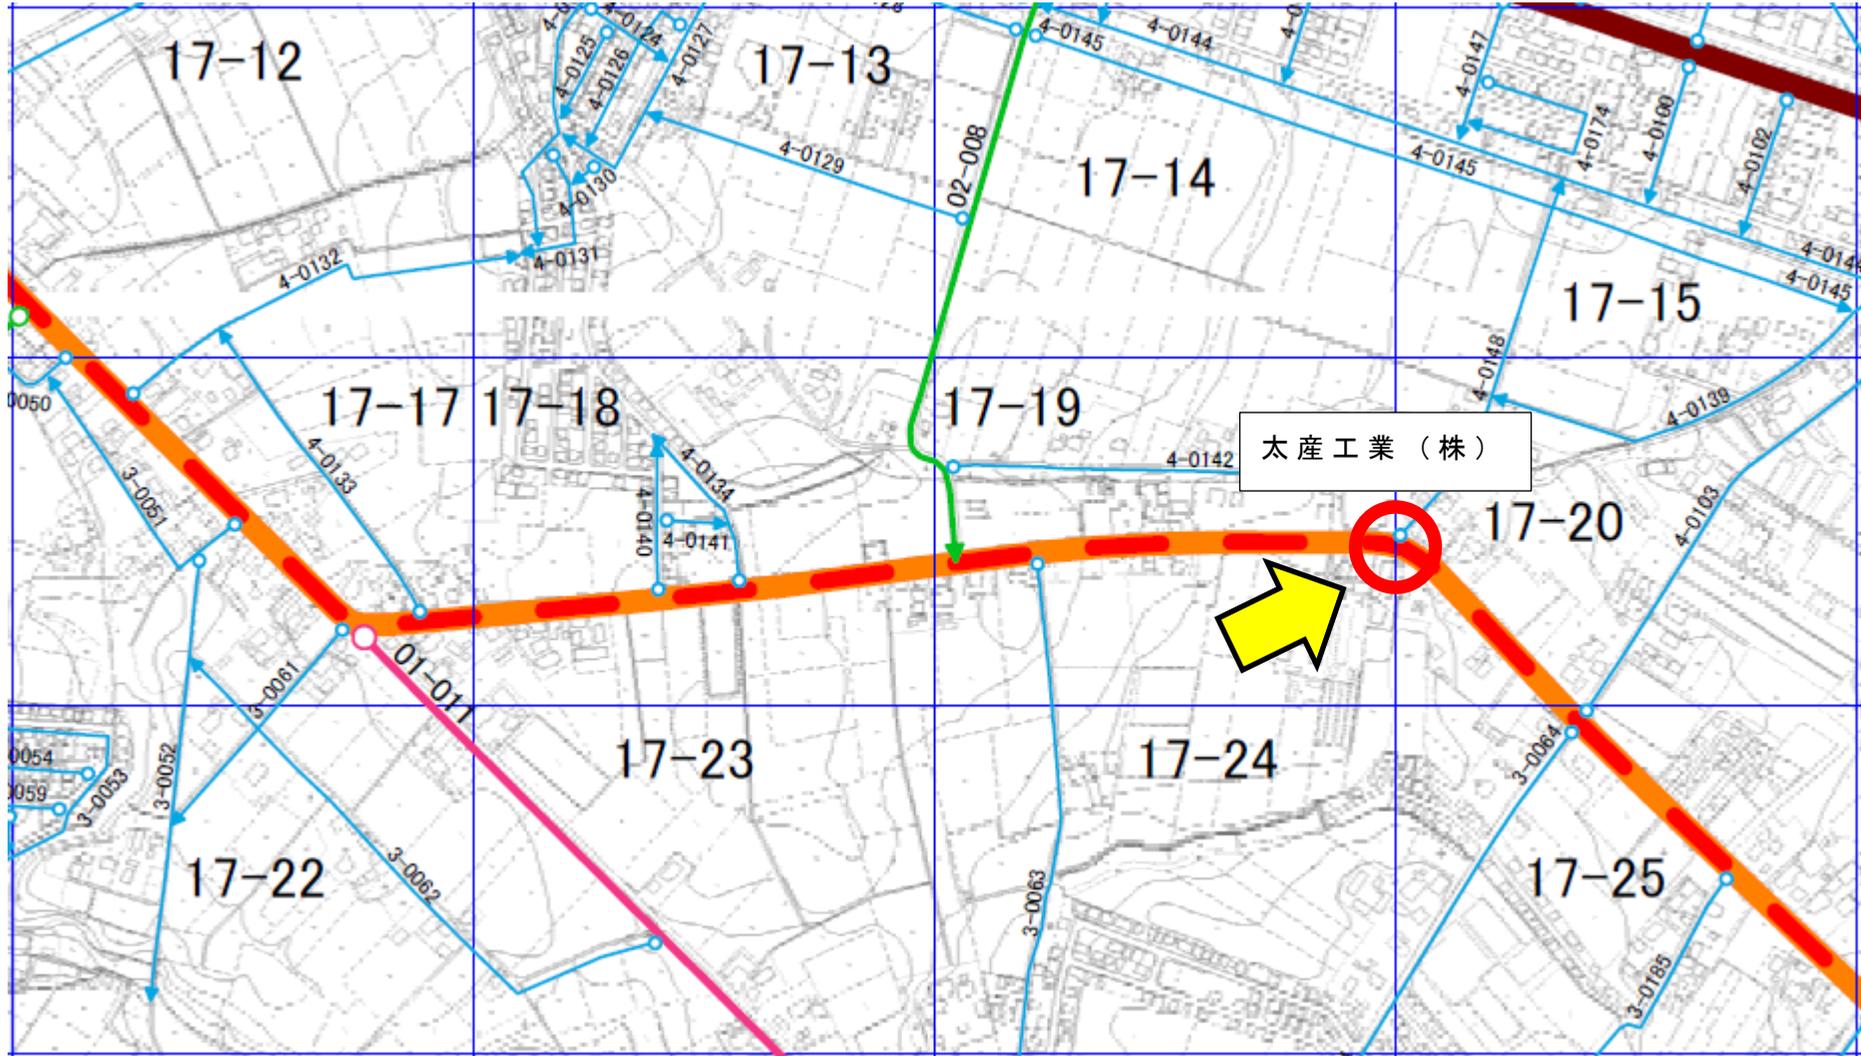
① 県道102号（太産工業（株）前のカーブ）【富里南中学校区】

- ・カーブに勢いよくさしかかる車が多く、危険がある。

- ・はみ出し禁止のセンターラインが薄れている。
→成田警察から千葉県公安委員会へセンターラインの補修を依頼する方針とした。
- ・減速を促す路面標示が薄れている。
→成田土木事務所で路面標示の補修を検討する方針とした。

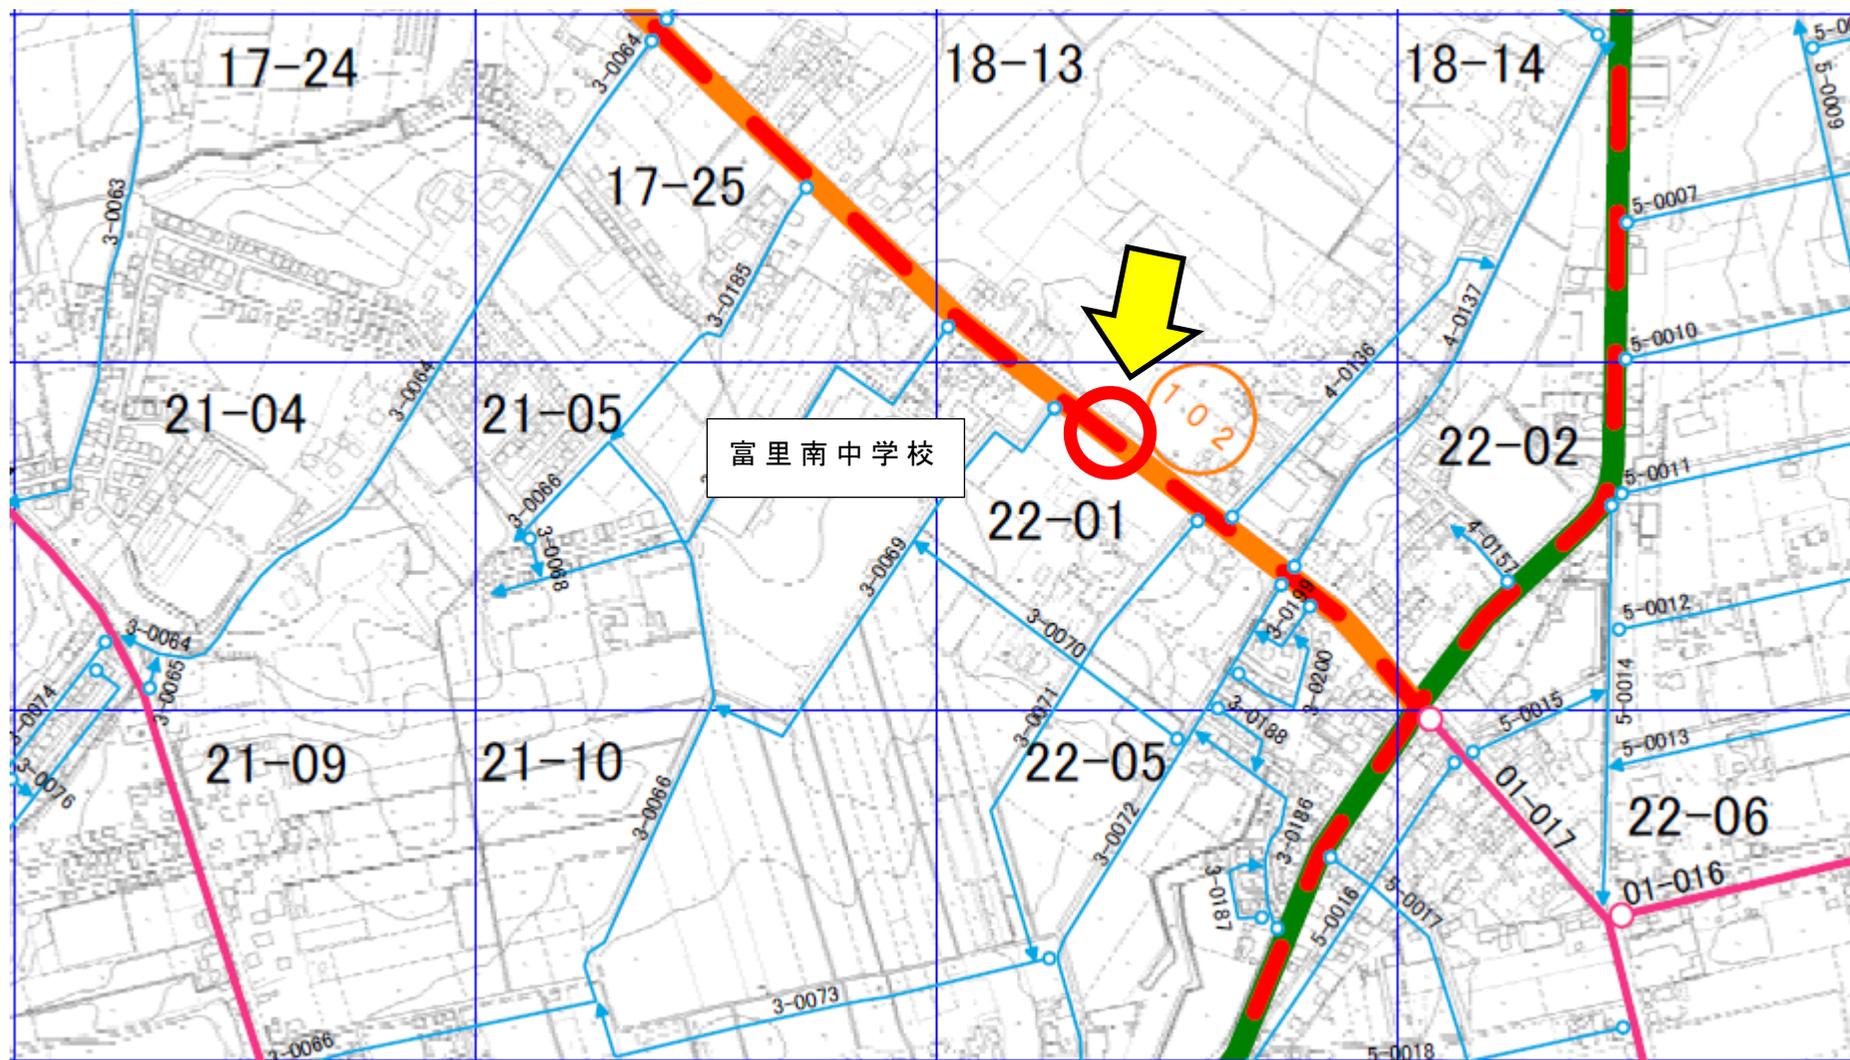
② 県道 102 号（ローソン十倉北店からミニストップ両国店までの道路）【富里南中学校区】

- ・自転車は左側通行が原則だが、木枝が道路に伸びていたり、外側線がかすれているなど、余裕を持って自転車で走行できない状態となっている。

- ・木枝の張り出しや雑草の繁茂により、自転車の通行に支障が生じている。
- 成田土木事務所で境界確認及び草刈り等により、整備を行う方針とした。また、木枝の張り出しについては、可能な限り地権者に対応を依頼する方針とした。
- 当該道路は、普通自転車歩道通行可になっていないが、実態としては、自転車も歩道側を通行しており、実際の通行に危険が生じていれば、歩行者に配慮して歩道を通行してもよいことを成田警察と確認した。

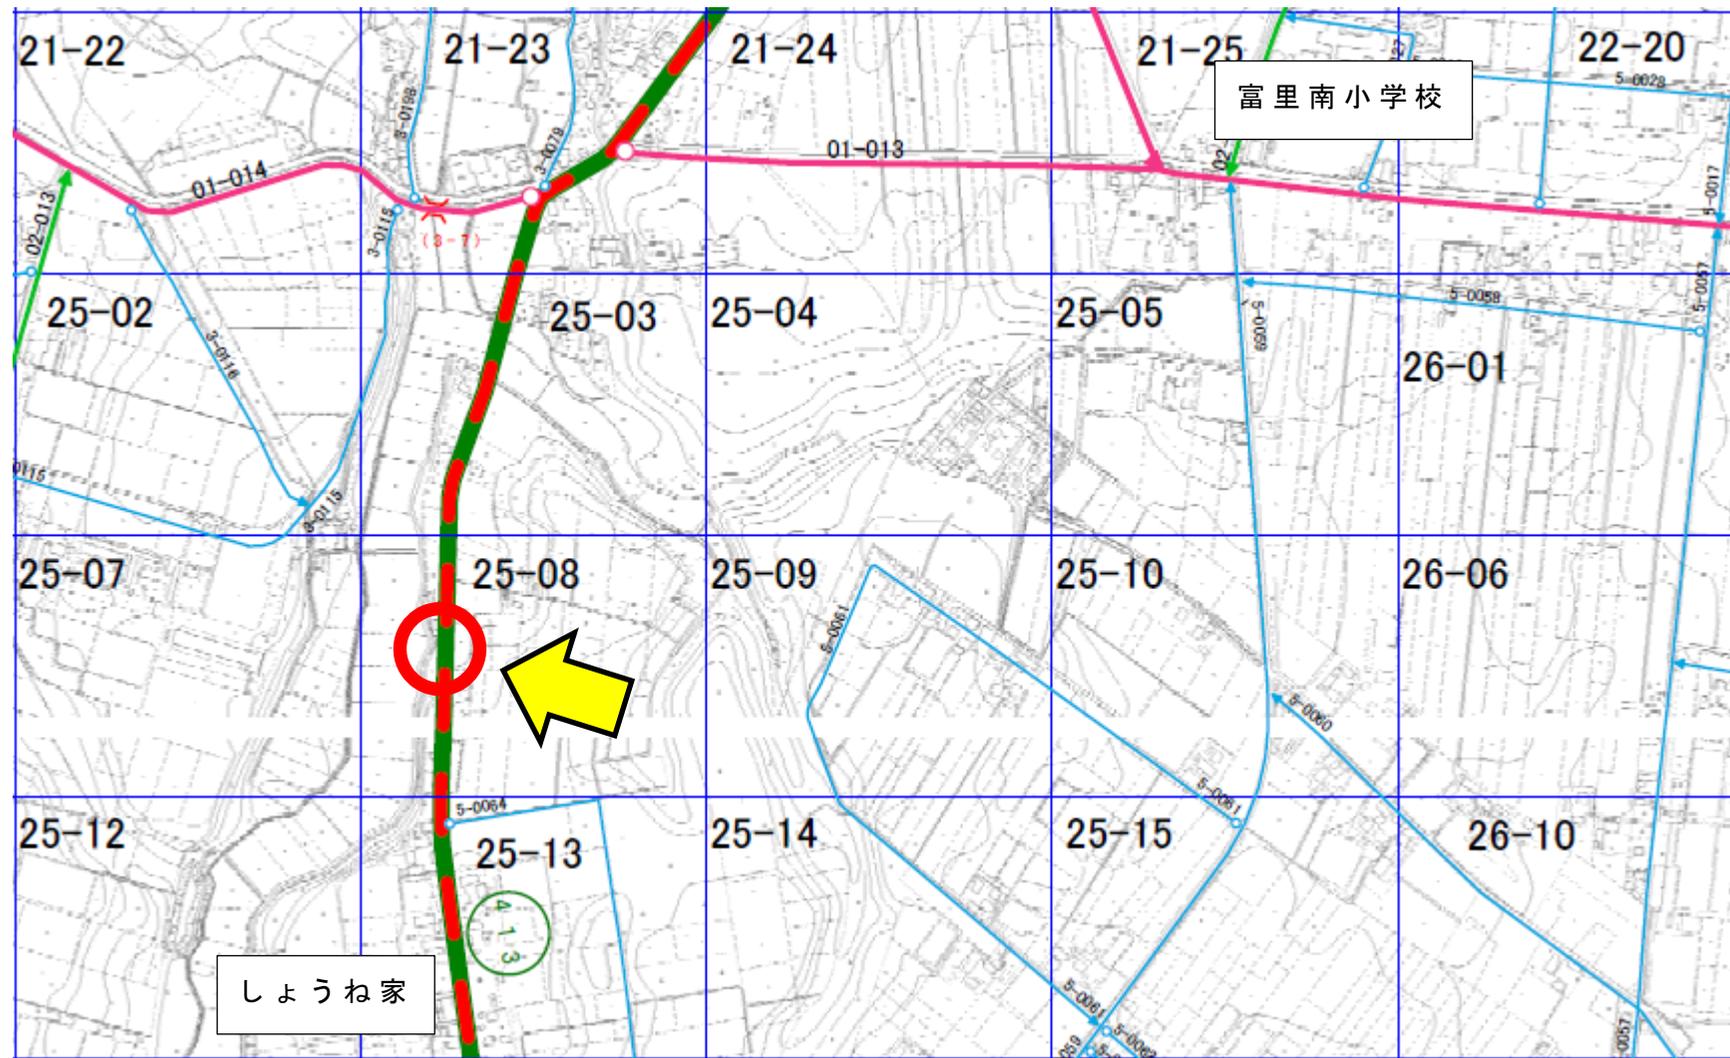
③ 県道 43 号（しょうね家から武州神社までの道路）【富里南中学校区】

・自転車は左側通行が原則だが、木枝が道路に伸びていたり、外側線がかすれているなど、余裕を持って自転車で走行できない状態となっている。

- ・木枝の張り出しや雑草の繁茂により、自転車の通行に支障が生じている。
- 成田土木事務所で境界確認及び草刈り等により、整備を行う方針とした。また、歩道側の土砂、落ち葉等の堆積があるため、清掃による整備を行う方針とした。
- 当該道路は、普通自転車歩道通行可になっていないが、実態としては、自転車も歩道側を通行しており、実際の通行に危険が生じていれば、歩行者に配慮して歩道を通行してもよいことを成田警察と確認した。

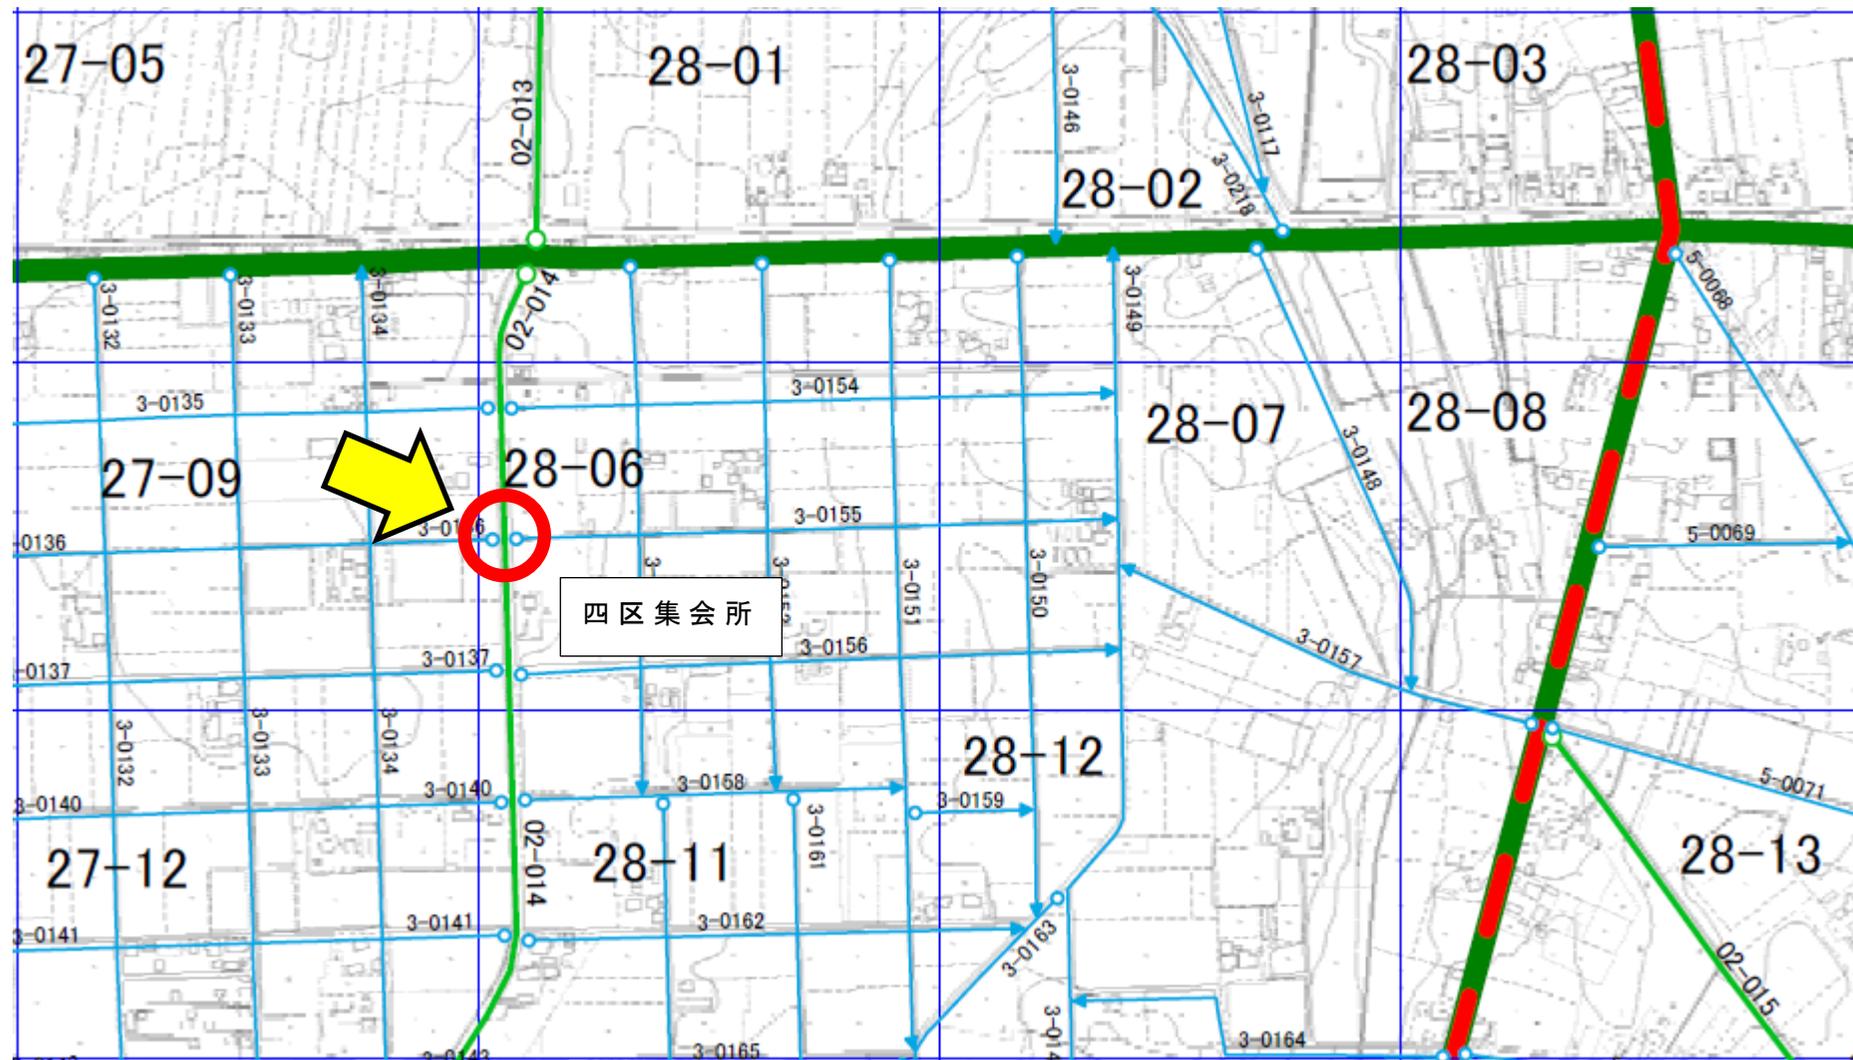
④市道 02-014 号線（四区集会所付近交差点）【浩養小学校区】

- ・ 実の口方面から通う児童が四区方面へ向かい、四区集会所付近で歩道側へ横断したいが、横断歩道がないため、車が止まってくれない（保護者からの要望）。

- ・ 要望としては横断歩道の新設であったが、現地の状況では雑草等の繁茂により横断のための待機場所がないことや利用人数から設置は不適との判断となった。
- 横断歩道設置の代替策として、境界確認や草刈りの実施の他、注意喚起看板の設置やクロスマーク又はT字マークの路面標示により、横断者への注意喚起や交差点であることを強調する対策を施す方針とした。
- 決定した対策方針を学校と共有し、児童への安全指導及び保護者への説明を実施する方針とした。
